# DOCUMENTAZIONE FOTOGRAFICA

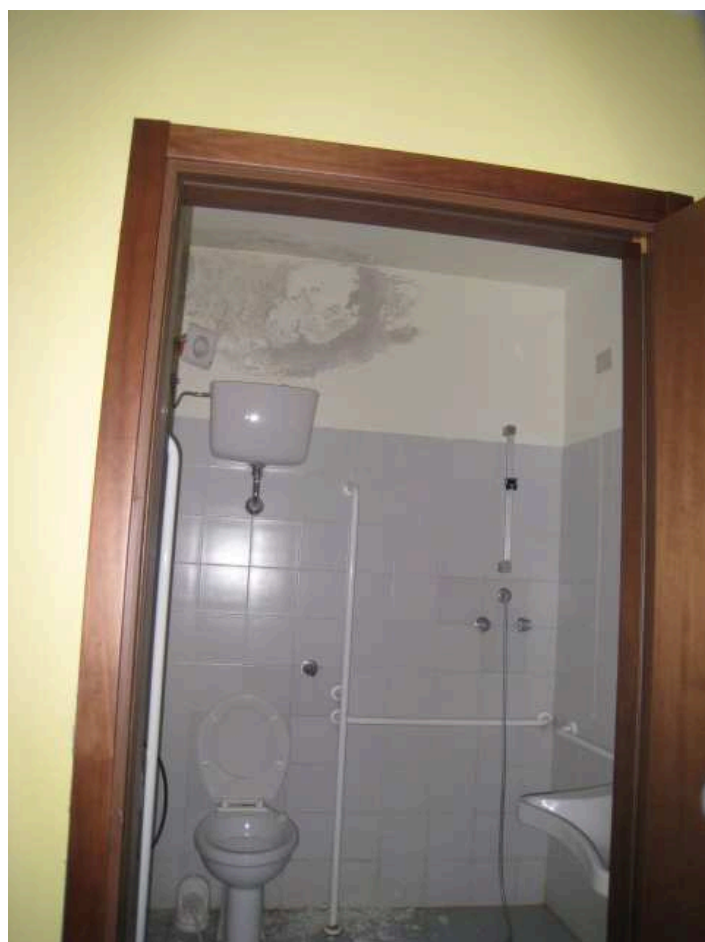
**FOTO N° 21:** Vista interna servizi con alcune infiltrazioni umide P.2°
